## SAMSUN'DA YAŞANAN AFETE İLİŞKİN RAPOR

Samsun'da 4 Temmuz 2012 tarihinde gerçekleşen yağış sonrası doğu bölgesinde ve Canik Belediyesi sınırları içerisinde sel meydana gelmiştir. Bunun sonucunda TOKİ, Samsun Büyükşehir Belediyesi ve Canik Belediyesi tarafından "Kuzey Yıldızı Kentsel Dönüşüm Projesi" kapsamında tamamlanan konutlarda yaşayan bugüne kadar yapılan tespitlere göre 13 (onüç) yurttaşımız hayatını kaybetmiştir.

Bölgede yaşanan selin afete dönüşmesi ile ilgili sürecin sağlıklı değerlendirilebilmesi için; geçmişte alınan yerleşim, yatırım ve yapılaşma kararları ile bu kararların uygulanmaları ile ilgili sürece ait bilgilerin ortaya konması gerekmektedir. Bu amaçla Mimarlar Odası Samsun Şubemizin sürece ait bilgileri, yerinde yaptığı tespit çalışmalarını ve gözlemlerini içeren bu rapor hazırlanmıştır.

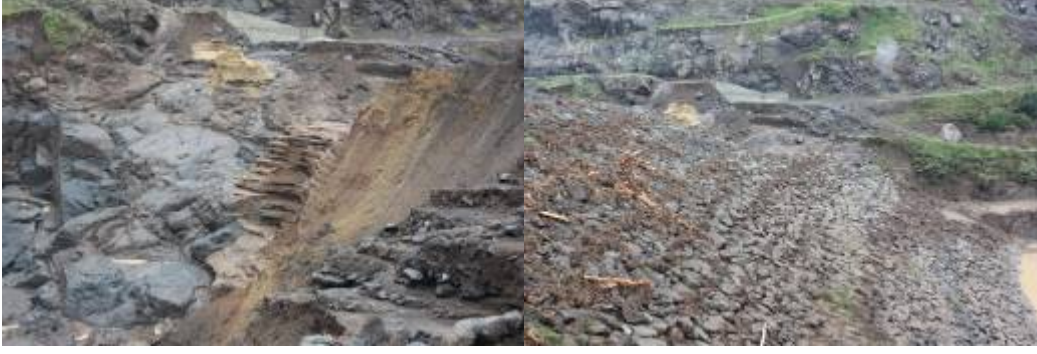
1- Yılanlı Dere taşkını incelendiğinde;

- Mert ırmağından itibaren yaklaşık 6km gerisinde Yılanlı Dere üzerinde, aşırı yağışların neden olabileceği su taşkınlarını önlemek amacıyla bir “su kapanı” oluşturulmuştur.
- Bu su kapanının hemen önü uzun yıllar, Samsun Belediyesince çöp döküm istasyonu olarak kullanılmıştır. Günümüzde de bu çöplerin üzerinin örtülmesi için hafriyat döküm alanı olarak kullanılmaktadır.

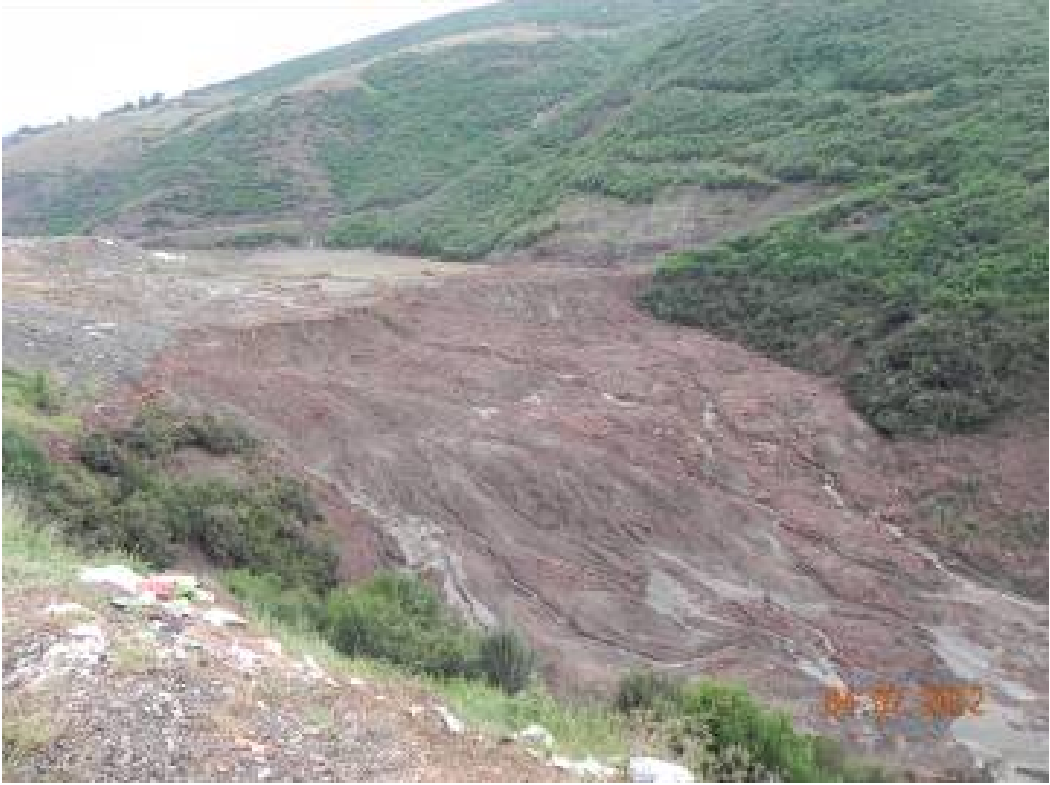
- Yılanlı Derenin Mert Irmağına ulaştığı kısımda dere ıslah çalışması yapılmış, Büyükşehir Belediyesi ve DSİ'nin ortak çalışmasıyla Yılanlı Derenin yatağı değiştirilmiş ve DSİ tarafından bu yatak açık beton kanal içine alınmıştır.

Daha sonra açık kanalın 120m'lik kısmının üzeri Büyükşehir Belediyesince kapatılmıştır. Hemen sonrasında kanalın üzerinden geçirilen çevre yolu da geçtiği kısımda kanalı kapalı hale getirmiştir.

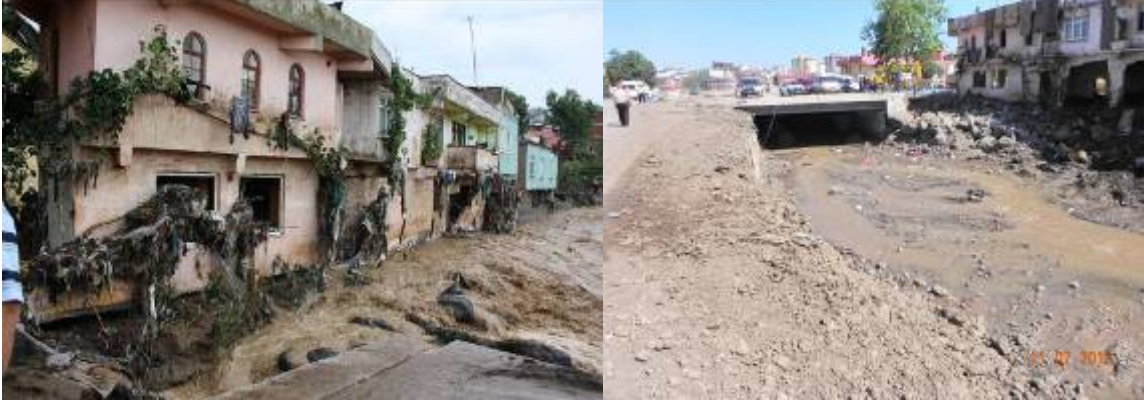
Aşırı yağışlarla birlikte sel kapını bendinin bir bölümü, arkasında yığılan su basıncına dayanamayarak 5-6 metre derinlikte yırtılmıştır. Bu yırtıktan boşalan büyük su kitlesi hemen önünde yığılmış olan çöp hafriyat artığı, ağaç dalları vb. malzemeyi de beraberinde sürüklemiştir. Kapalı kanal ve karayolu alt geçidi kısa zamanda tıkağından, sel suları Mert Irmağına ulaşmadan dağılmış, bir kısmı Yılanlı Derenin eski yatağında inşa edilmiş olan TOKİ konutlarına giderken, bir kısmı da çevre yolunu takiben çevredeki tesislere ve küçük sanayi sitelerine doğru yönelmiştir.

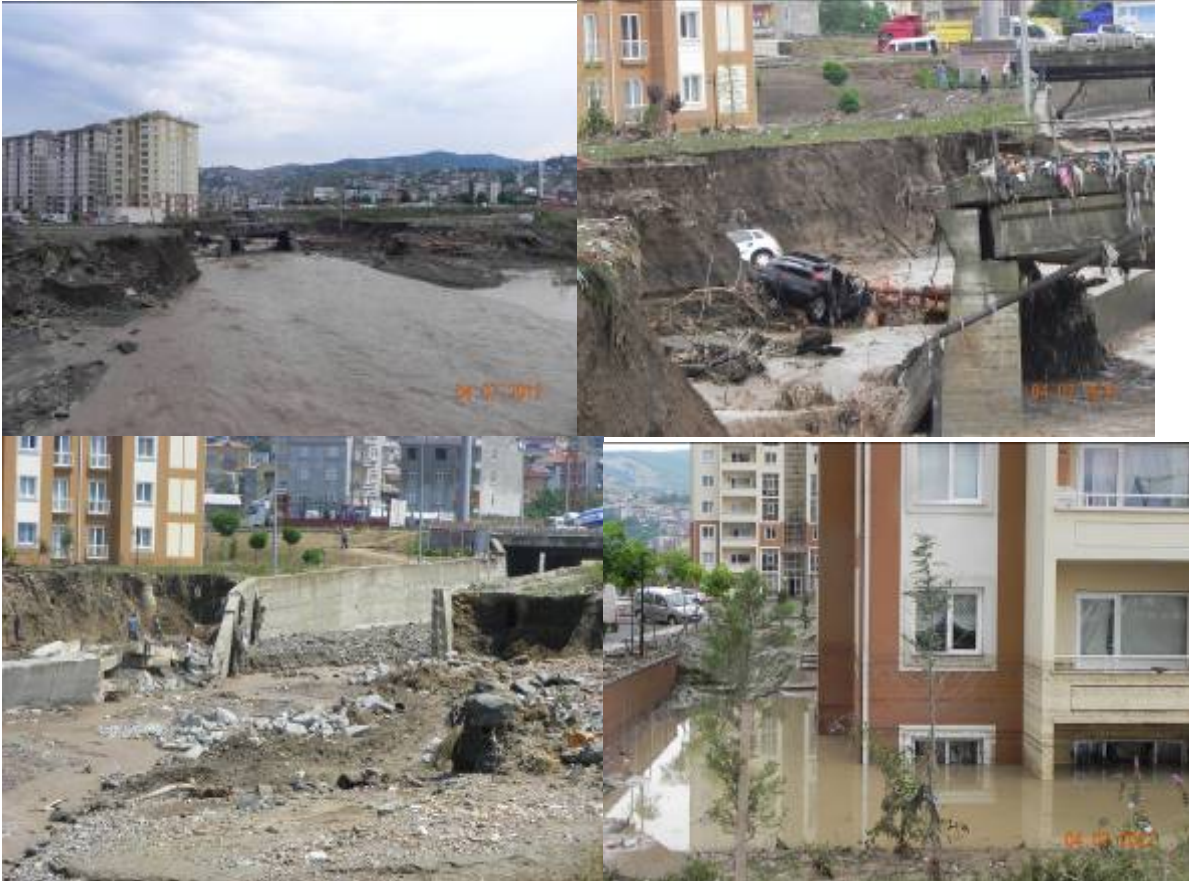
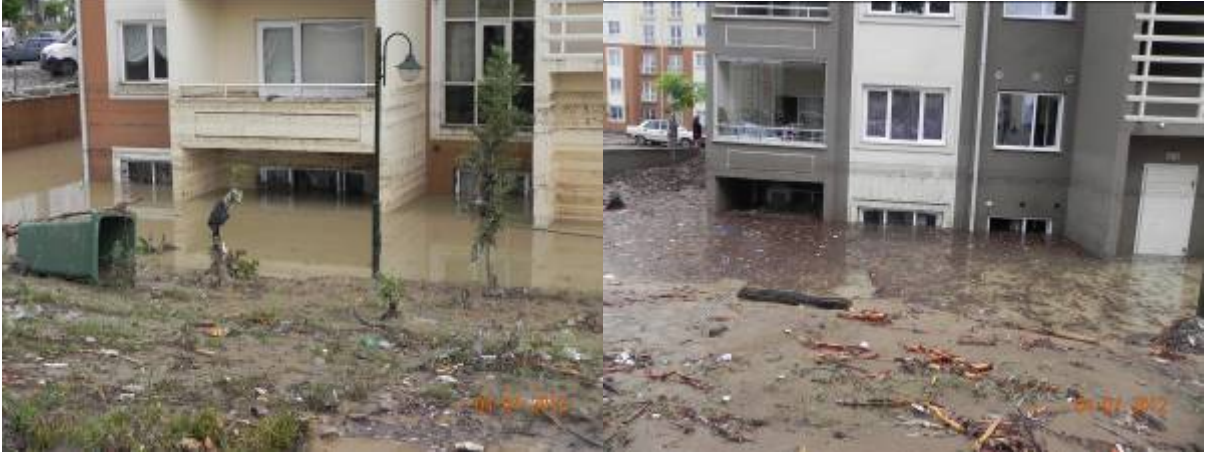
TOKİ konutlarına yönelen sel suları, çevresindeki yol kotlarının altında düzenlenen bahçe ve oyun alanları ile binaların bodrum katlarındaki kapıcı dairelerini doldurarak can kayıplarına neden olmuştur.

1980 Nazım imar Planı raporuna göre TOKİ konutlarının bulunduğu alanın tamamı, mert ırmağının taşkın sahasında bulunmaktadır. Önemli bir kısmı da, yukarıda da söz edildiği gibi Yılanlı derenin eski yatağının içinde kalmaktadır.

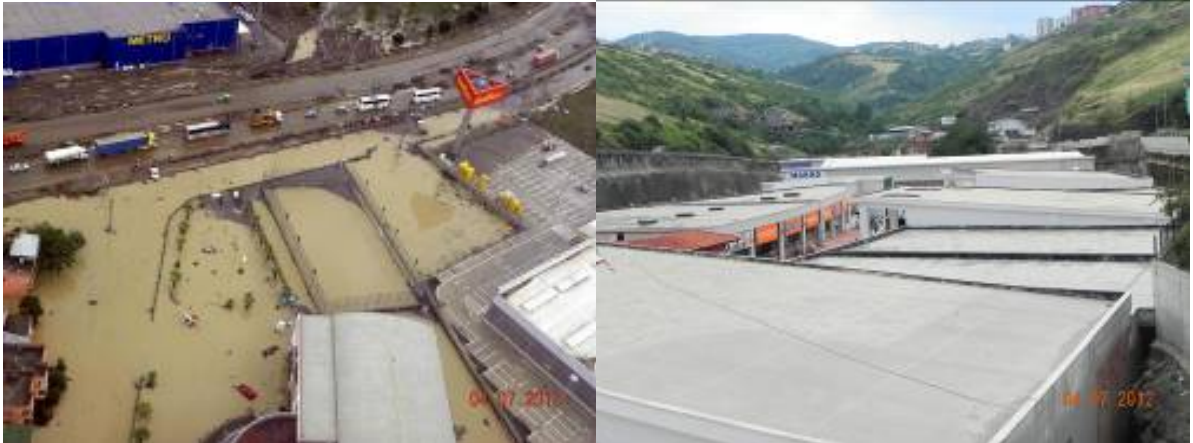
Sel baskınına uğrayarak ciddi maddi kayıpların meydana geldiği İncirli (Çanaklı Çeşme) Vadisinin ağzında bir ay kadar önce kullanıma açılan bir AVM yapılmıştır.

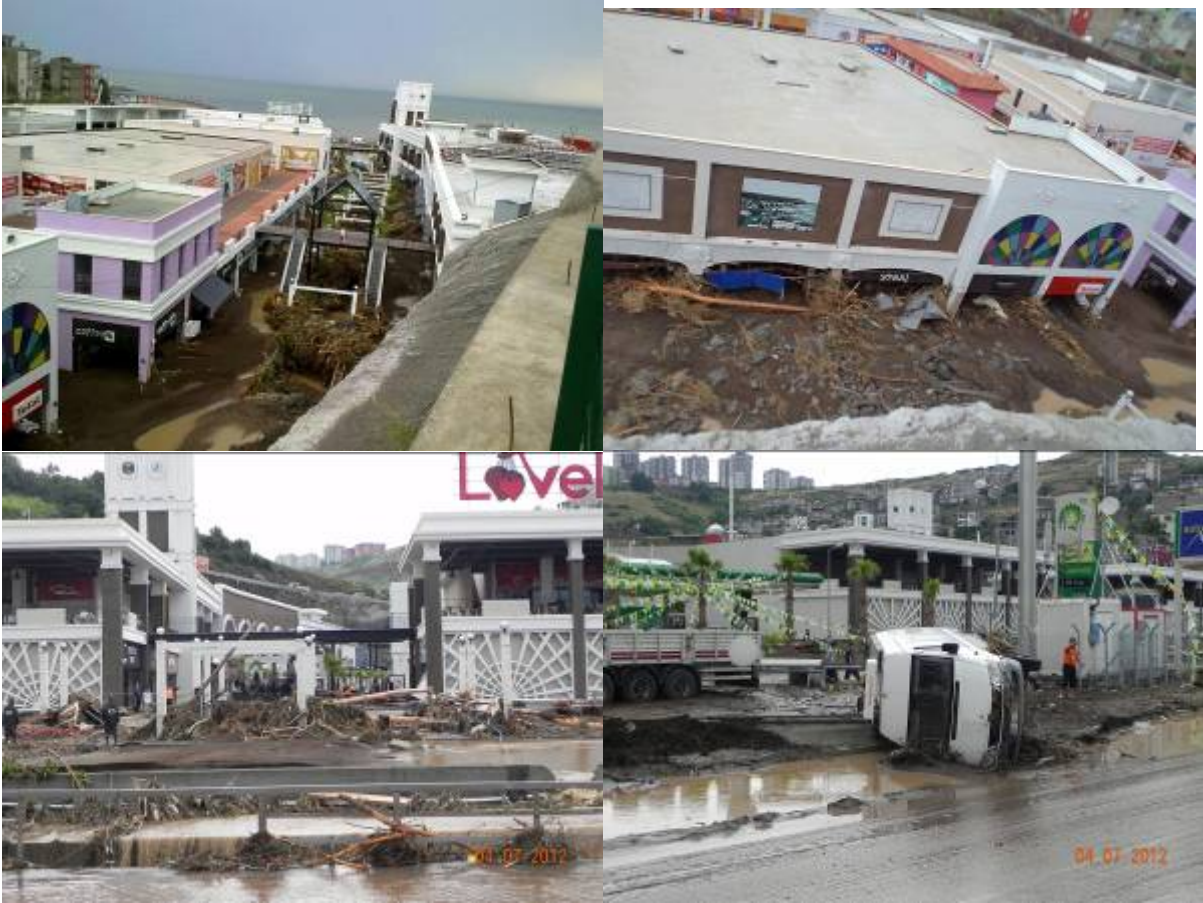
İncirli Deresi, AVM'nin hemen önünde yer alan Samsun-Trabzon karayolu köprüsü ve demiryolu köprülerinin altından geçerek önündeki denize ulaşmaktadır. İncirli Vadisi, Gürgen Dağı'ndan denize kadar inen dar ve kenarları oldukça dik olan sel yatağıdır. Bu vadiye zaman zaman heyelan olmakta ve tıkanmakta olan derenin deşarj ağzı AVM binası ile daha da daraltılmış, dere dar bir kanal içine alınmış ve karayoluna ulaşmadan önce üzeri kapatılmıştır. Bu kısımda bir feyzan halinde suyun yayılabileceği hiçbir açık alan bırakılmamıştır.
