## Mimarlard Odası

# VAN DEPREMİ HASAR TESPİT RAPORU

20 Ocak 2012

### VAN, ERÇİŞ VE KÖYLERİNE İLİŞKİN DEĞERLENDİRME VE TESPİTLERİMİZ

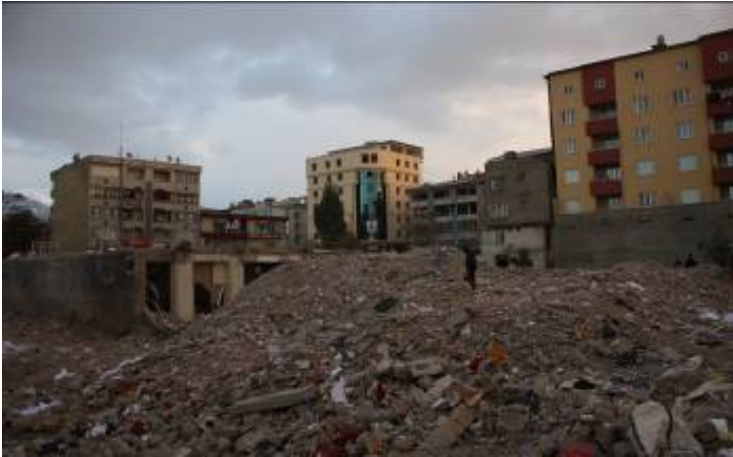
Van Merkezde Yıkılan İş Merkezi

Kent genelinde gözlenen önemli hasarlar zemin ve 1. katlarda bulunmaktadır. Maksimum 4–5 kat olması gereken yapılar, 7–8 katlı olarak inşa edilmiş, yapıların yükü de, arttığından

zemin-yapı ilişkisi olumsuz etkilenecek, hasarların önemli bir şekilde artmasına neden olmuştur.

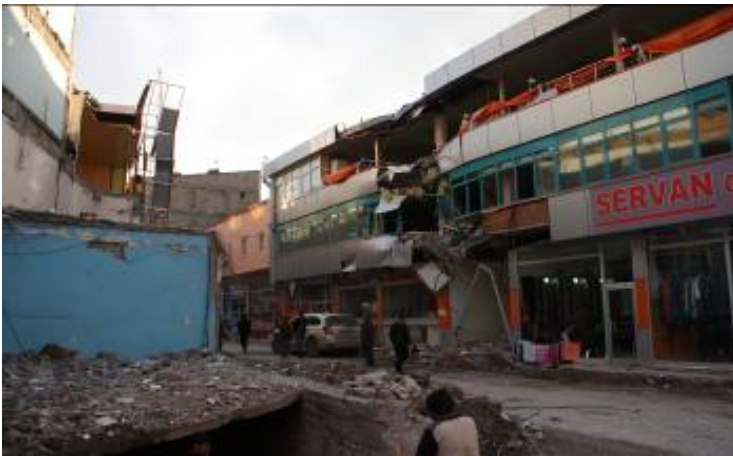
Van Merkezde Yıkılarak Devrilen Otel Binasından Hasar Gören İş Merkezi

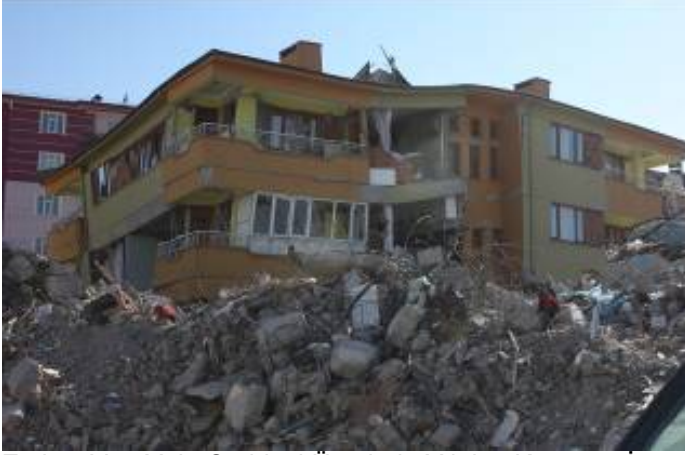
Erciş – Van Yolu Caddesi Üzerinde Yıkılan Konut ve İşyeri Binası

- Yapıların çoğunlukla kaçak olması,
- Kaçak olmayanlarda da denetim eksikliği ortaya çıkması,
- Afet verilerini dikkate almayan imar planlarıyla uygulama yapılması ve uygulamaların plan tadilatlarıyla sürdürülmesi,
- Sismik yükleri dikkate almayan mimari tasarımların yapılması,

- Bitişik yapı düzenine göre tasarımlarda gerekli detayların yer almaması,
- Düşük beton kalitesi,
- Düz donatı kullanımı ve yetersiz donatı sayısı,
- Uygun olmayan taşıyıcı sistem tasarımı,
- Yumuşak kat etkisi,
- Gereken önlemler alınmadan asmolen ve kirişsiz döşemelerin kullanılması,
- Yapının yüküne uygun olmayan zeminlerin seçilmesi,
- Sıvılaşma,
- Kötü işçilik ve hatalı kalın siva uygulamaları belirlenmiştir.

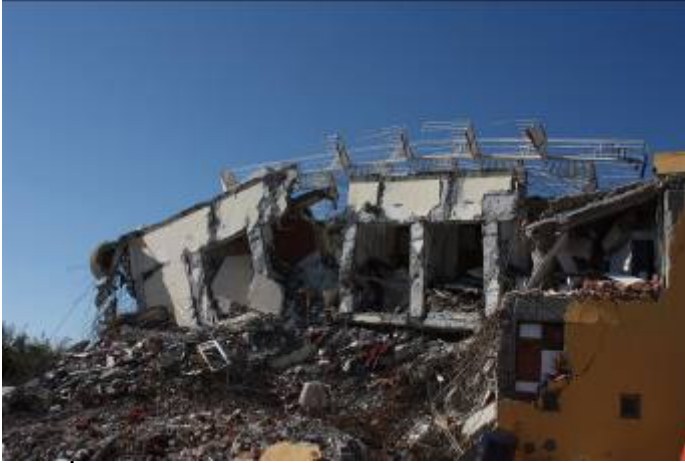
Erciş İlçesinde Yıkılan Bir Otel Binası

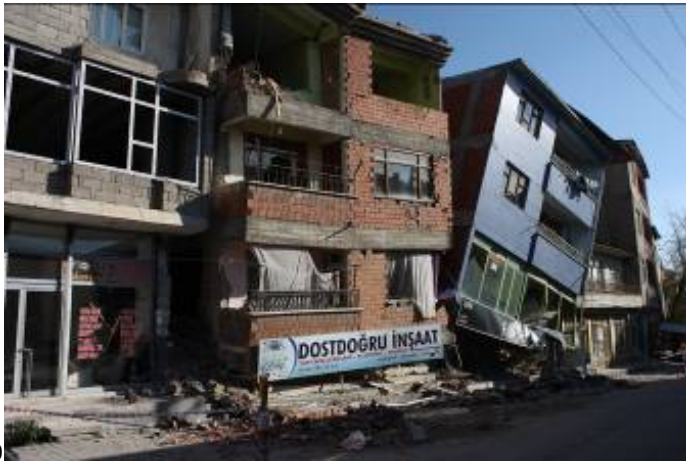
Erciş – Van Yolu Caddesi Arka Sokaklarında Devrilen Konut ve İşyeri Binaları

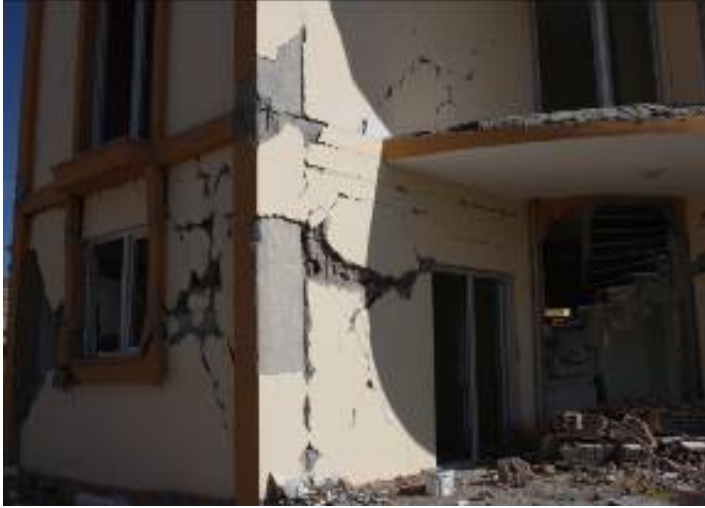
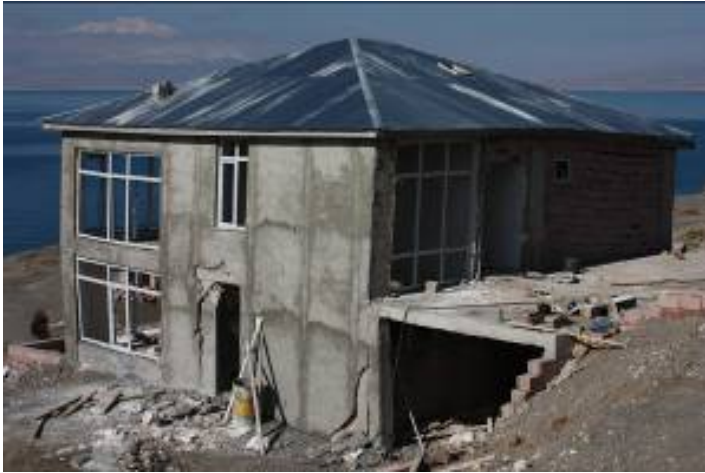
Amik Kalesi Yakınlardaki Yeni Yerleşme Alanlarının Hasar Durumları

- Heyelan bölgesinde yapılaşmadan kaynaklanan hasarlar,
- Denetim eksikliğinden kaynaklanan hasarlar,
- Hatalı mimari tasarım ve uygulama detaylarından kaynaklanan hasarlar,
- Kötü işçilik ve kalın siva uygulamalarından kaynaklanan hasarlar

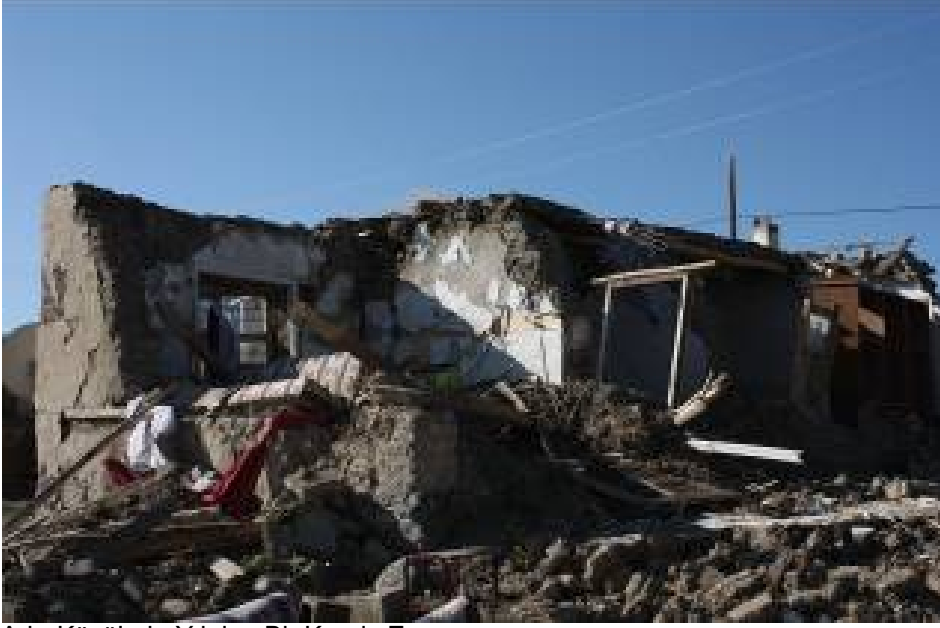
Adır Köyü'nde Yıkılan Bir Kerpiç Ev

Adır Köyü çevresinde benzer yapılaşma ve yaşam özelliklerine sahip birçok köy bulunmaktadır. Bu yerleşim alanlarında depremden dolayı meydana gelen hasarlar, Adır Köyü evlerindeki hasarların benzeridir.

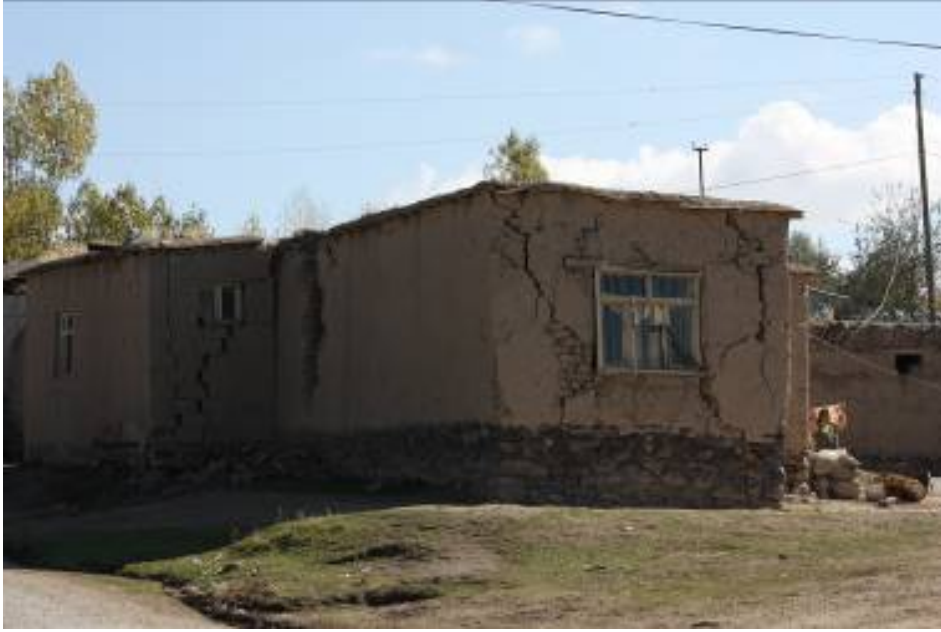
Döşeme Mezrası'nda Hasar Gören Kerpiç Ev

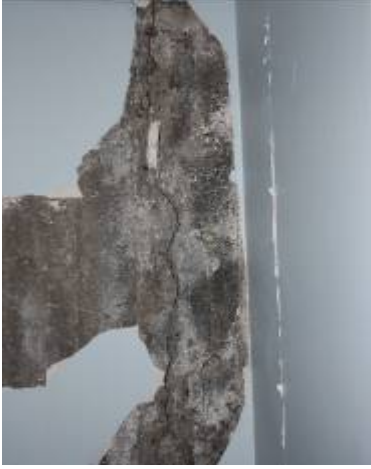
Van Polis Evi'nde Dilatasyon Derzi Etrafında Oluşan Çatlaklar

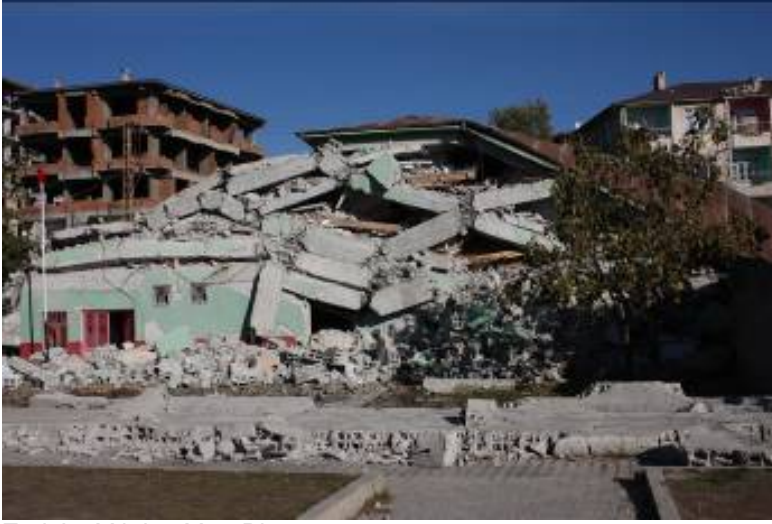
Erciş'te Yıkılan Yurt Binası

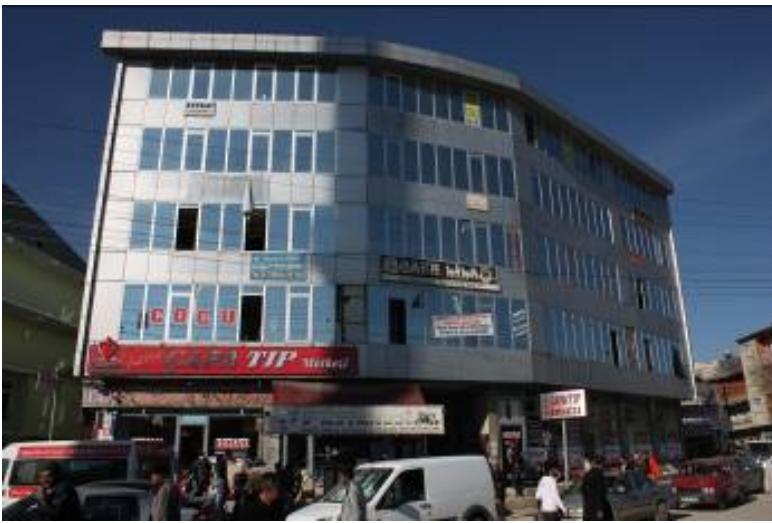
Erciş'te Ağır Hasarlı Olan Tıp Merkezi
